# Besiktningssprotokoll

Försäkringsbesiktning för Anticimex Säljarsförsäkrat

Fastighetsbeteckning: Kornet 7	
Fastighetsadress: Kornvägen 8	
Postnummer: 776 34	Ort: Hedemora

Besiktningdatum: 2024-06-10	Protokollnummer: 68332495
Temperatur: 11 °C	Väderlek: Regn
Tekniker: Petrus Annersten	
E-post: petrus.annersten@anticimex.se	
Kontor: Falun	
Närvarande: Fastighetsägare

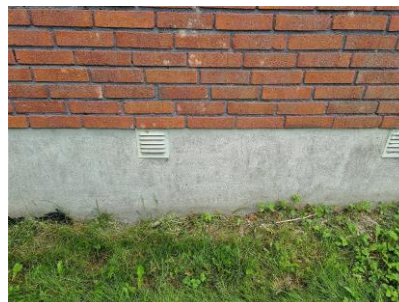
Sprickor finns i sockel.

Dessa bedöms inte ha lett till bakomliggande skador.

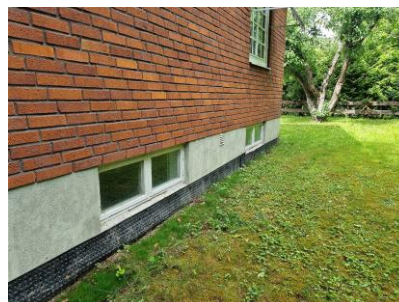
Utvändigt fuktskydd ligger oskyddat ovan mark.

Risk finns att det utvändiga fuktskyddet skadas och funktionen försämras.

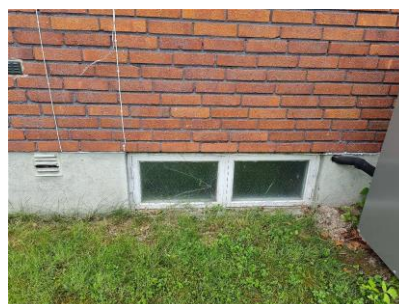
Källarfönster är behov av målning/underhåll. Skadade fönsterglas noterades i källarfönster samt vid entrén.

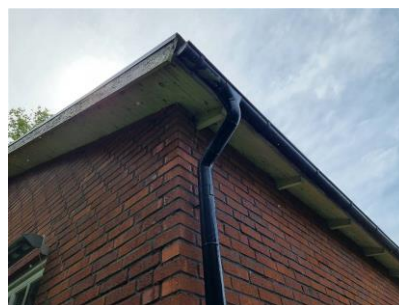
Stuprör läcker.

Läckande stuprör leder ofta till läckage, vilket i sin tur innebär risk för fuktskador på fasad och sockel.

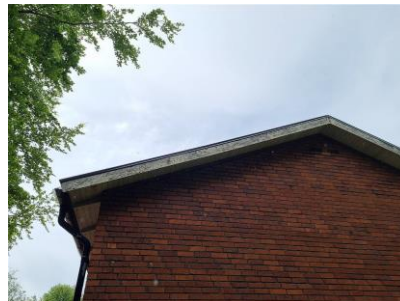
Färgsläpp och rötskador noterades i vindskivor.

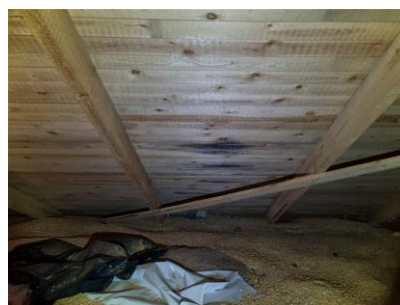
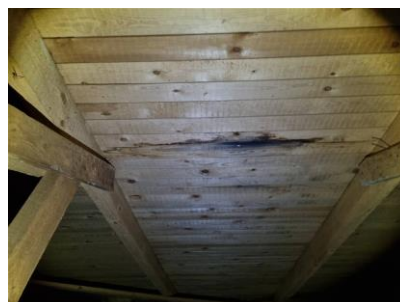
Fuktfläckar finns i underlagstak. Torrt vid besiktning.

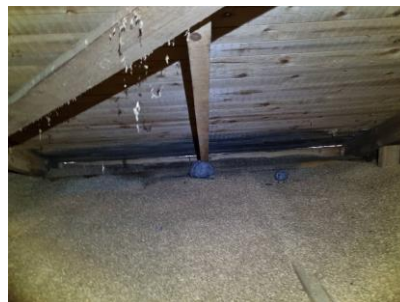
Missfärgningar noterades i underlagstak ner mot takfot. Troligtvis luftläckage från bostaden.

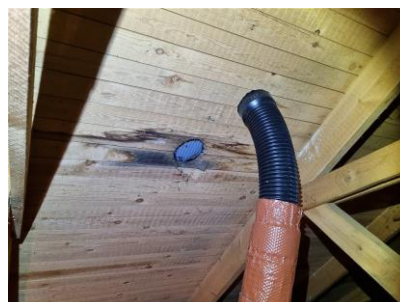
Fuktfläckar finns i underlagstak vid fd. genomföring till avluftningsrör. Torrt vid besiktning.

Vid kontroll av vinden uppmättes fuktvärden under kritisk fuktnivå för mikrobiell tillväxt och en normal lukt upplevdes. Fuktkvoten i underlagstak/takbjälkar uppmättes till 8 %.

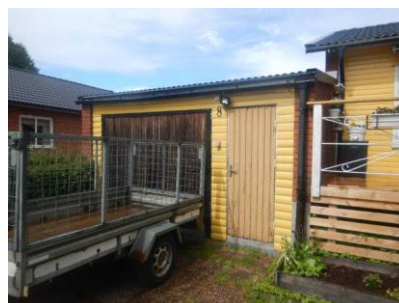
Garageport och sidodörrar är äldre och behov av underhåll/bytas. Färgsläpp och rötskador noterades.

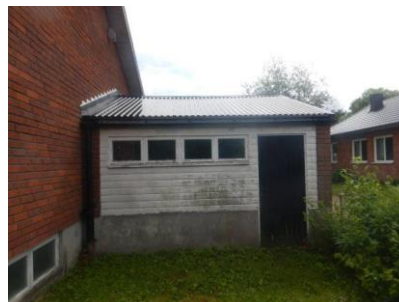
Fönster och träpanel är behov av underhåll/bytas. Färgsläpp, kittsläpp och rötskador noterades.

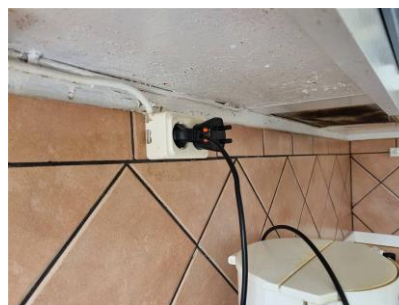
Funktionskontroll av jordade eluttag i kök.

Vid stickprovskontroll av jordade eluttag noterades felkoppling.

Kontakta en elektriker för kontroll och åtgärd.

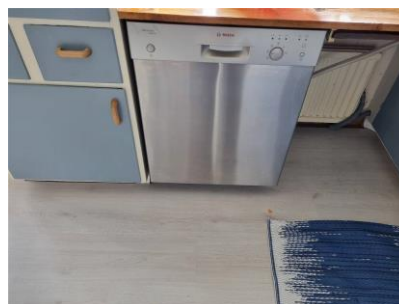
Fuktskydd saknas under vitvaror och i diskbänksskåp samt avloppslangen från diskmaskinen är inte förankrad i väggen.

Utän fuktskydd är det svårt att upptäcka läckage. Vatten kan då tränga in i omkringliggande konstruktioner och orsaka fuktskador.

För att upptäcka eventuella läckage, installera ett fuktskydd.

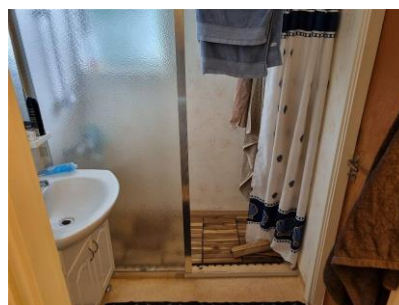
- ⚠ Våtutrymmet har äldre yt-/tätskikt.

Eftersom funktionen, som innebär att ytskiktet/tätskiktet ska vara vattentätt, kan vara nedsatt finns en ökad risk att vatten tränger igenom ytskiktet/tätskiktet med vattenskador i omkringliggande konstruktioner som följd. Felaktig golvlutning noterades på delar av golvet.

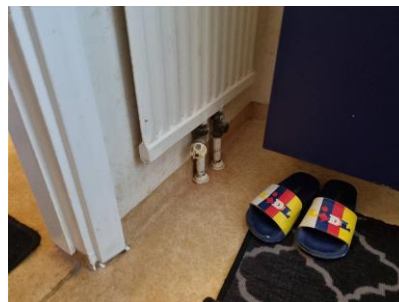
Rör genomföring finns i golvet.

Rör genomföringar i golvet medför en ökad risk för att vatten tränger ner i omkringliggande konstruktioner och orsakar fuktskador. Vid uppbyggnaden av utrymmet var detta tillåtet och utförandet anses därför vara fackmässigt utfört. I dagens branschregler är detta inte längre tillåtet.

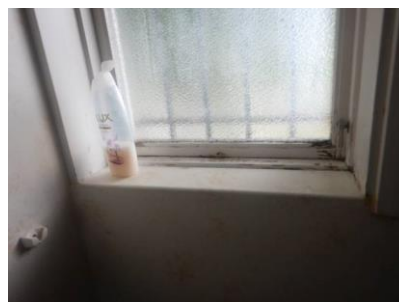
Duschen är placerad nära ett fönster. Färgsläpp och rötskador noterades i fönsterkarm.

Duschens placering i våtutrymmet utgör en risk för fuktskador i fönster- och väggkonstruktionen.

För att minska risken för fuktskador på fönster och väggkonstruktion rekommenderas att man skyddar fönstret mot vattenbegjutning.

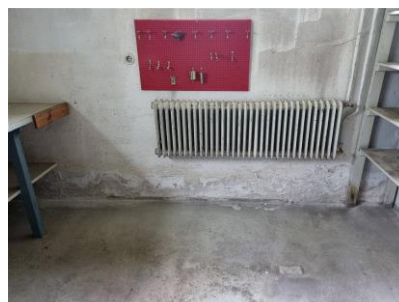
I källaren noterades fuktgenomslag med puts och färgsläpp som tyder på att det utvändiga fuktskyddet har nedsatt funktion. Det kommer alltid finnas naturlig fukt under huset och även till viss del upp i väggarna även om en omdränering skulle utföras. Man bör av denna anledning undvika täta skikt och organiskt material mot golv och väggar i källaren.

Puts- och färgsläpp finns på källarväggar.

Puts- och färg som släppt från underlaget invändigt på källarytterväggarna är ett tecken på att källarens utvändiga fuktskydd inte längre fungerar tillfredsställande.

För att åtgärda detta måste källarens utvändiga fuktskydd förbättras. Läs Anticimex faktablad om källare för tips och råd.

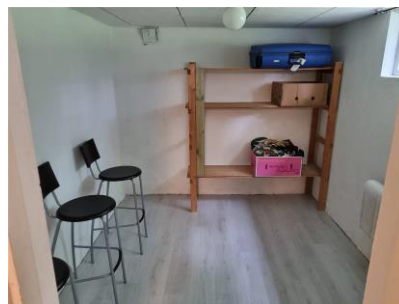
Betongplatta på mark med uppreglat och isolerat golv finns.

Vid kontroll av golvkonstruktionen uppmättes fuktvärden över kritisk fuktnivå för mikrobiell tillväxt. Golvkonstruktionen är uppbyggd från betongplattan träreglar, mellanliggande isolering och trägolv. Fuktkvoten i golvregel uppmättes till 19 %. Om obehag skulle upplevas med avvikande lukt i framtiden rekommenderas att befintligt golvkonstruktion rivs ut och ersätts med en fuktsäker konstruktion.

Befintlig golvkonstruktion och eventuella väggsvillar riskerar att drabbas av fuktskador på grund av naturlig fuktpåverkan. Detta i sin tur kan leda till mikrobiella skador (angrepp av mikroorganismer) som kan resultera i att mikrobiell lukt sprids till boendemiljön. Om golvkonstruktion och svillar är tryckimpregnerade kan även en kemisk lukt förekomma.

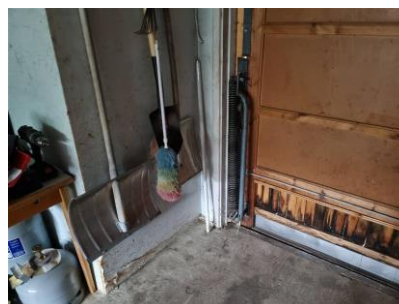
⚠ Garageportar är äldre med fjädrar som gångjärn. klämrisk finns.

När träreglar och syll går ner mot betongplatta. Medför detta en risk att smältvatten (snöiga/blöta bilar) kan rinna mot vägg och orsaka fuktskador i väggkonstruktionen.
